ESTUDIO DE DETALLE

REHABILITACION DE "EL PAJARON"
c/ Ermita nº1 , 40420 Navas de Riofrio

1. MEMORIA VINCULANTE

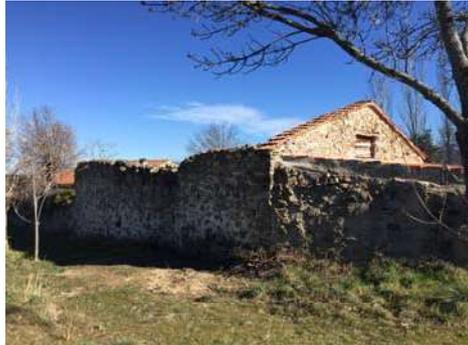
- Muro Oeste; En aparente buen estado, adosado a la alineación oficial de la parcela hacia la carretera SG-V-7212

El muro orientación oeste, que linda con la ctra. de acceso a Navas de Riofrío (ver fotografía 1 y 2).

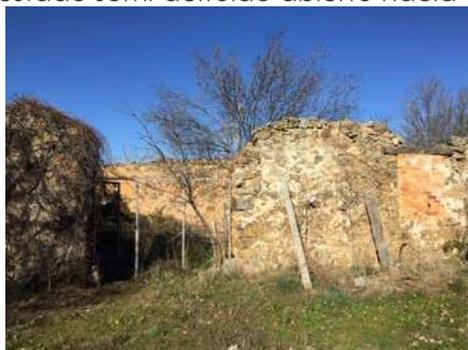
- Muro Este; en estado semi-derruido abierto hacia el lado Este de la parcela

El **muro orientación este** (muro interior que vuelca a la parcela ver fotografía 3) se encuentra en peor estado de conservación. En él se aprecia una entrada central y dos huecos de ventanas laterales. En apariencia los huecos laterales no son originales, carecen de recercados y parecen haber sido abiertos a posteriori.

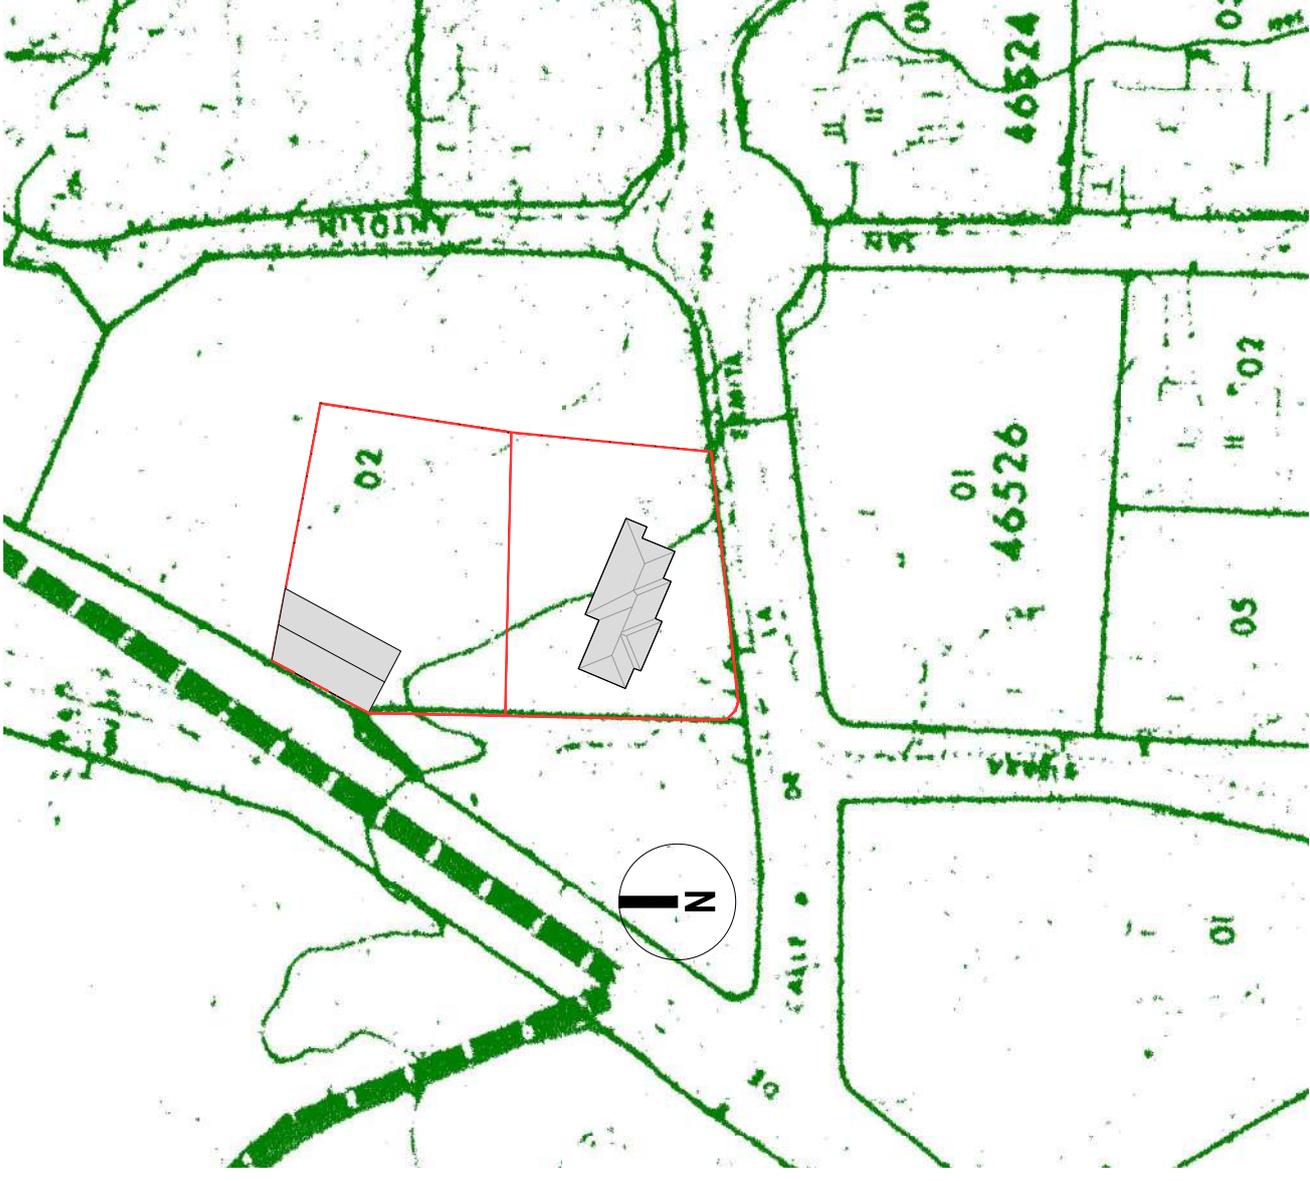
PROYECTO DE REPARCELACION: EMPLAZAMIENTO	PROPIEDAD: JAVIER GUIBERT VARA DE REY N° COLEGIADO COAMI: 20397	FASE DE PROYECTO: PROYECTO DE REPARCELACION	NOMBRE DE PLANO: PLANO DE SITUACION Y EMPLAZAMIENTO	ESCALA: 1/4000 FECHA: 26.06.2019 NUMERO DE PLANO: A.001
--	--	--	--	---

EMPLAZAMIENTO E: 1/1000

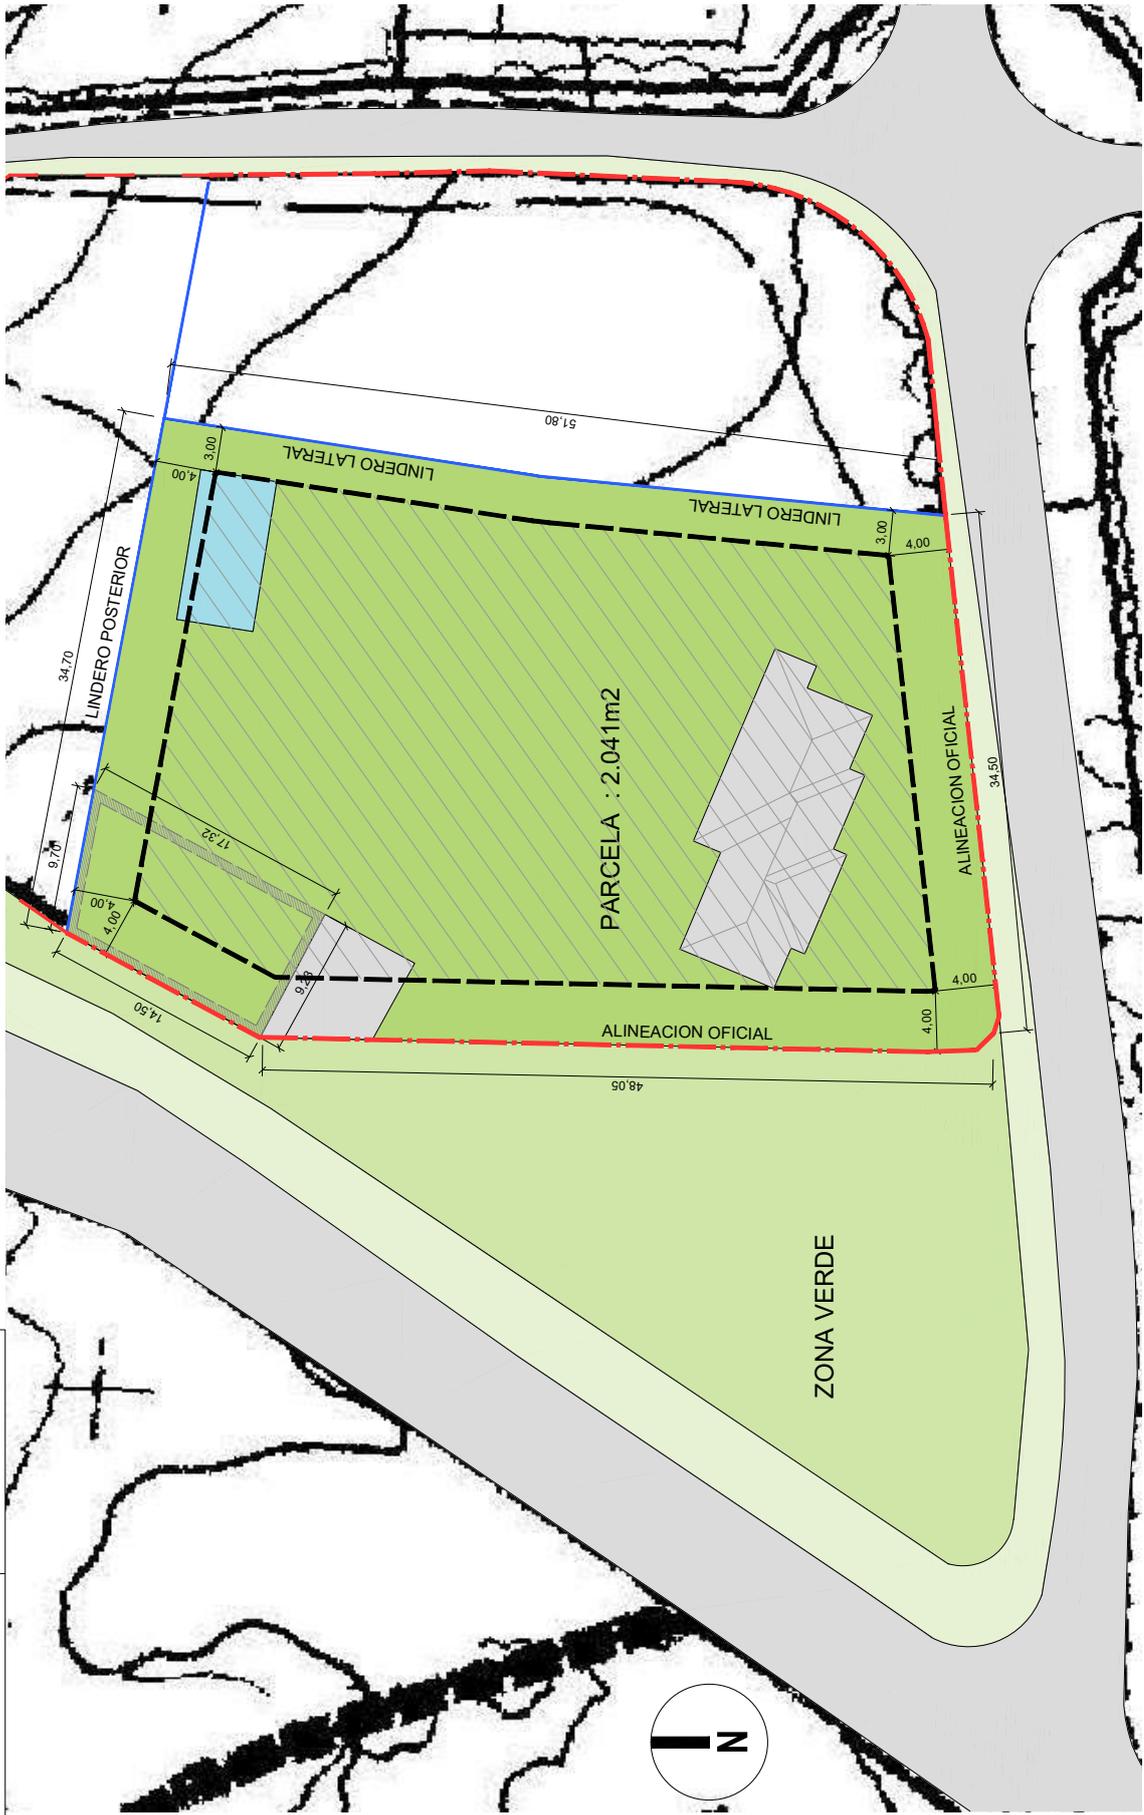
ORDENANZA 2 NNSS	
PARCELA MINIMA	1.000m ²
RETRANQUEO ALINEACION OFICIAL	>4.00m
RETRANQUEO LINDERO POSTERIOR	>4.00m
RETRANQUEO LINDERO LATERAL	>3.00m
OCUPACION	25%
EDIFICABILIDAD	0,35m ² /m ²
ALTURA MAXIMA PERMITIDA	6,40m

AREA DE MOVIMIENTO

A efectos de cumplimiento de la normativa urbanística en vigor, los parámetros de: Parcela mínima, Ocupación, Edificabilidad y Altura Máxima quedarían reflejados en el siguiente cuadro (Planos A002 y A003)

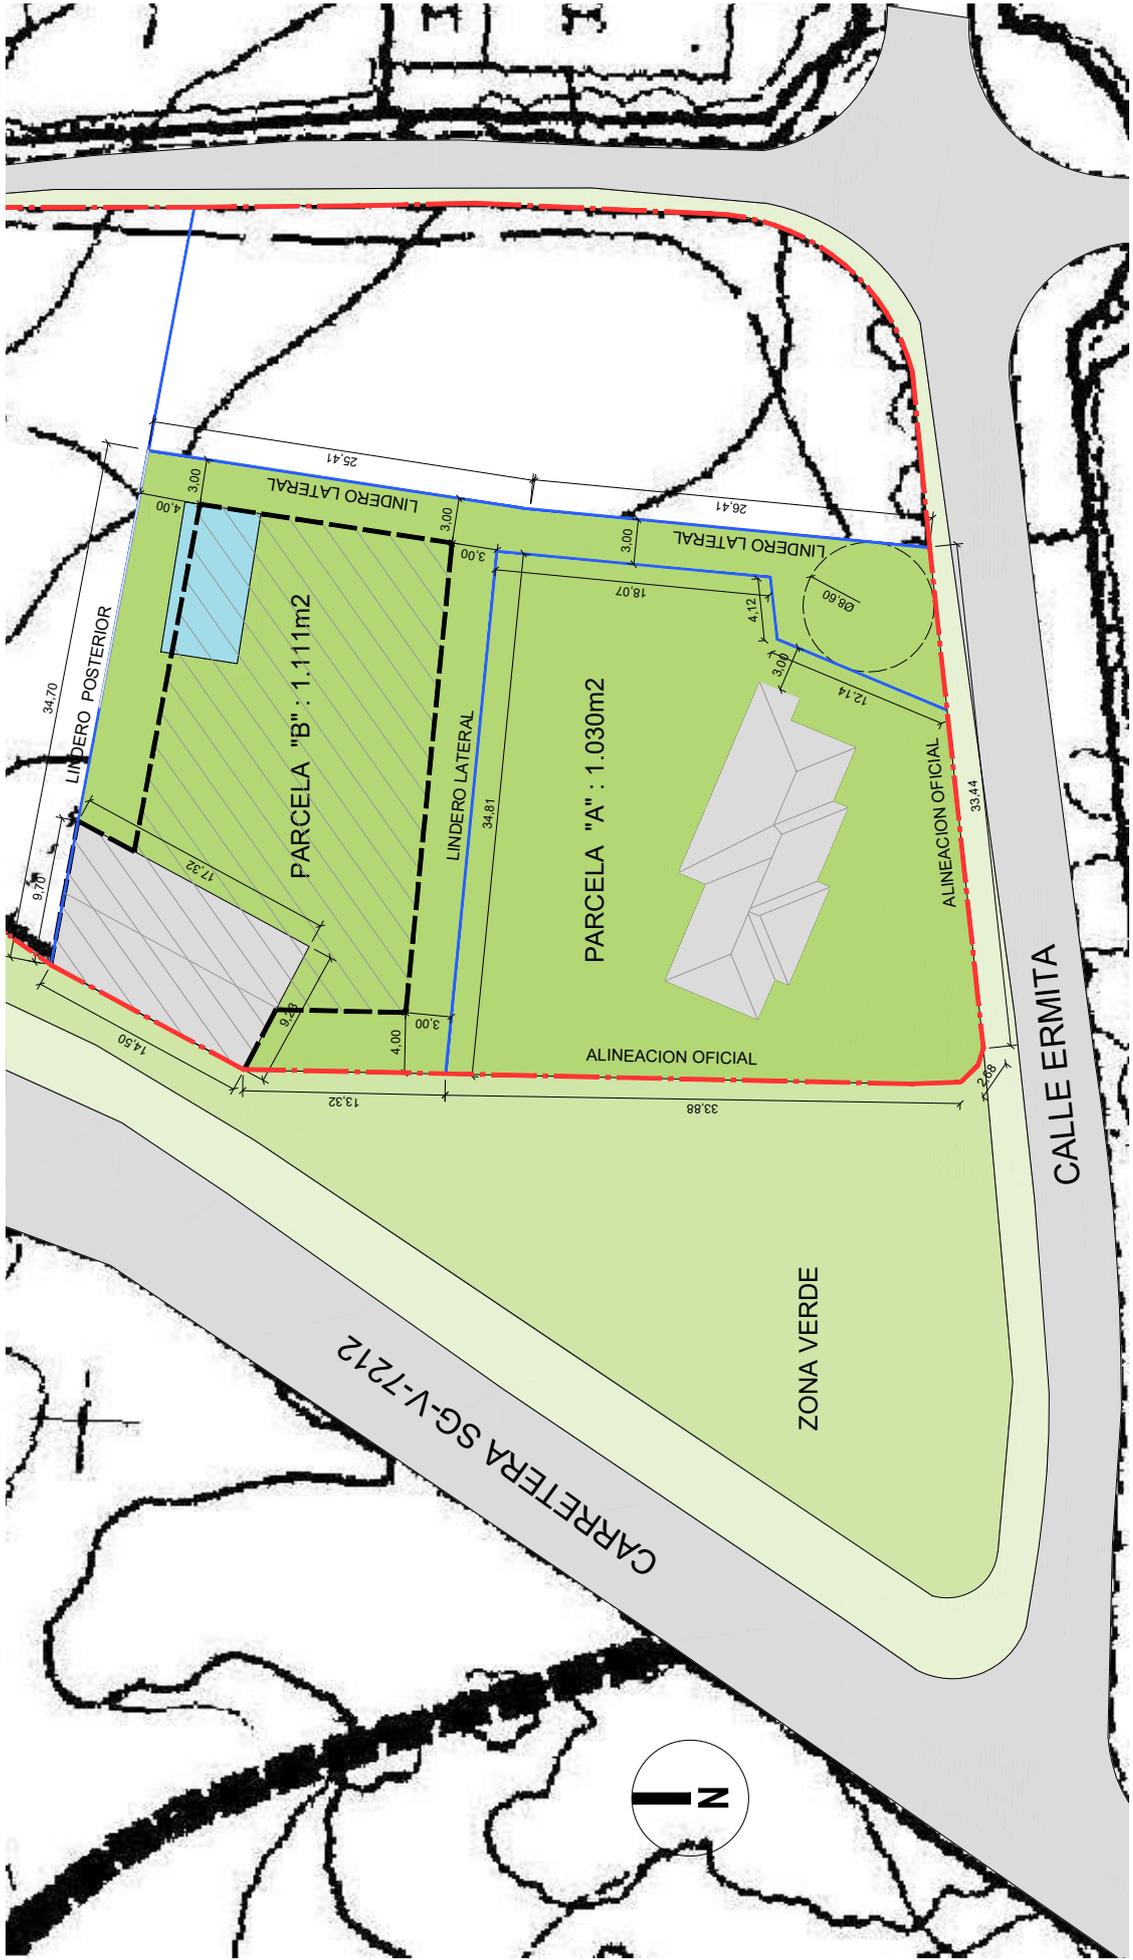
ORDENANZA 2 NNSS	ESTUDIO DE DETALLE
PARCELA MINIMA	1.000m ²	1.111m ² (PARCELA "B" SEGREGADA)
RETRANQUEO ALINEACION OFICIAL	>4,00m	ADOSAMIENTO PARCIAL EN ALINEACION OFICIAL NOR-OESTE
RETRANQUEO LINDERO POSTERIOR	>4,00m	ADOSAMIENTO PARCIAL EN LINDERO POSTERIOR NOR-ESTE
RETRANQUEO LINDERO LATERAL	>3,00m	>3,00m
Ocupacion	25%	17,80% (edificacion + piscina)
EDIFICABILIDAD	0,35m ² /m ²	<0,35m ² /m ²
ALTURA MAXIMA PERMITIDA	6,40m	4,05m

El ámbito de la nueva ordenación planteada en este Estudio de Detalle que alteraría la Ordenanza 2 de las NNSS, sería únicamente en los frentes sobre alineación oficial y lindero posterior en los que se encuentra actualmente los muros de la ruina del Pajarón (Plano A003);

- Alzado Noroeste a la alineación oficial de 14,50m
- Alzado Noreste al lindero posterior de 9,70m.

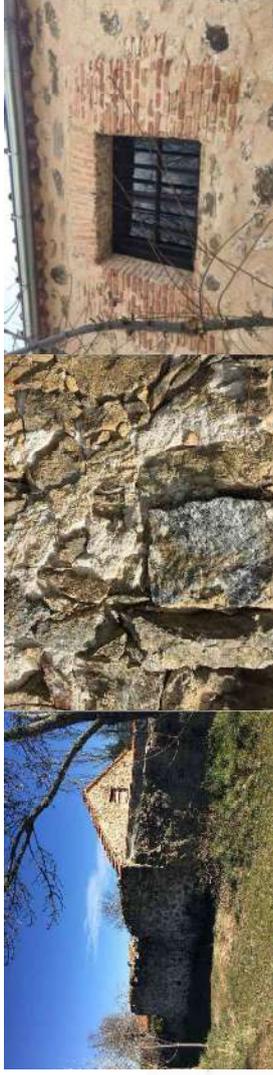
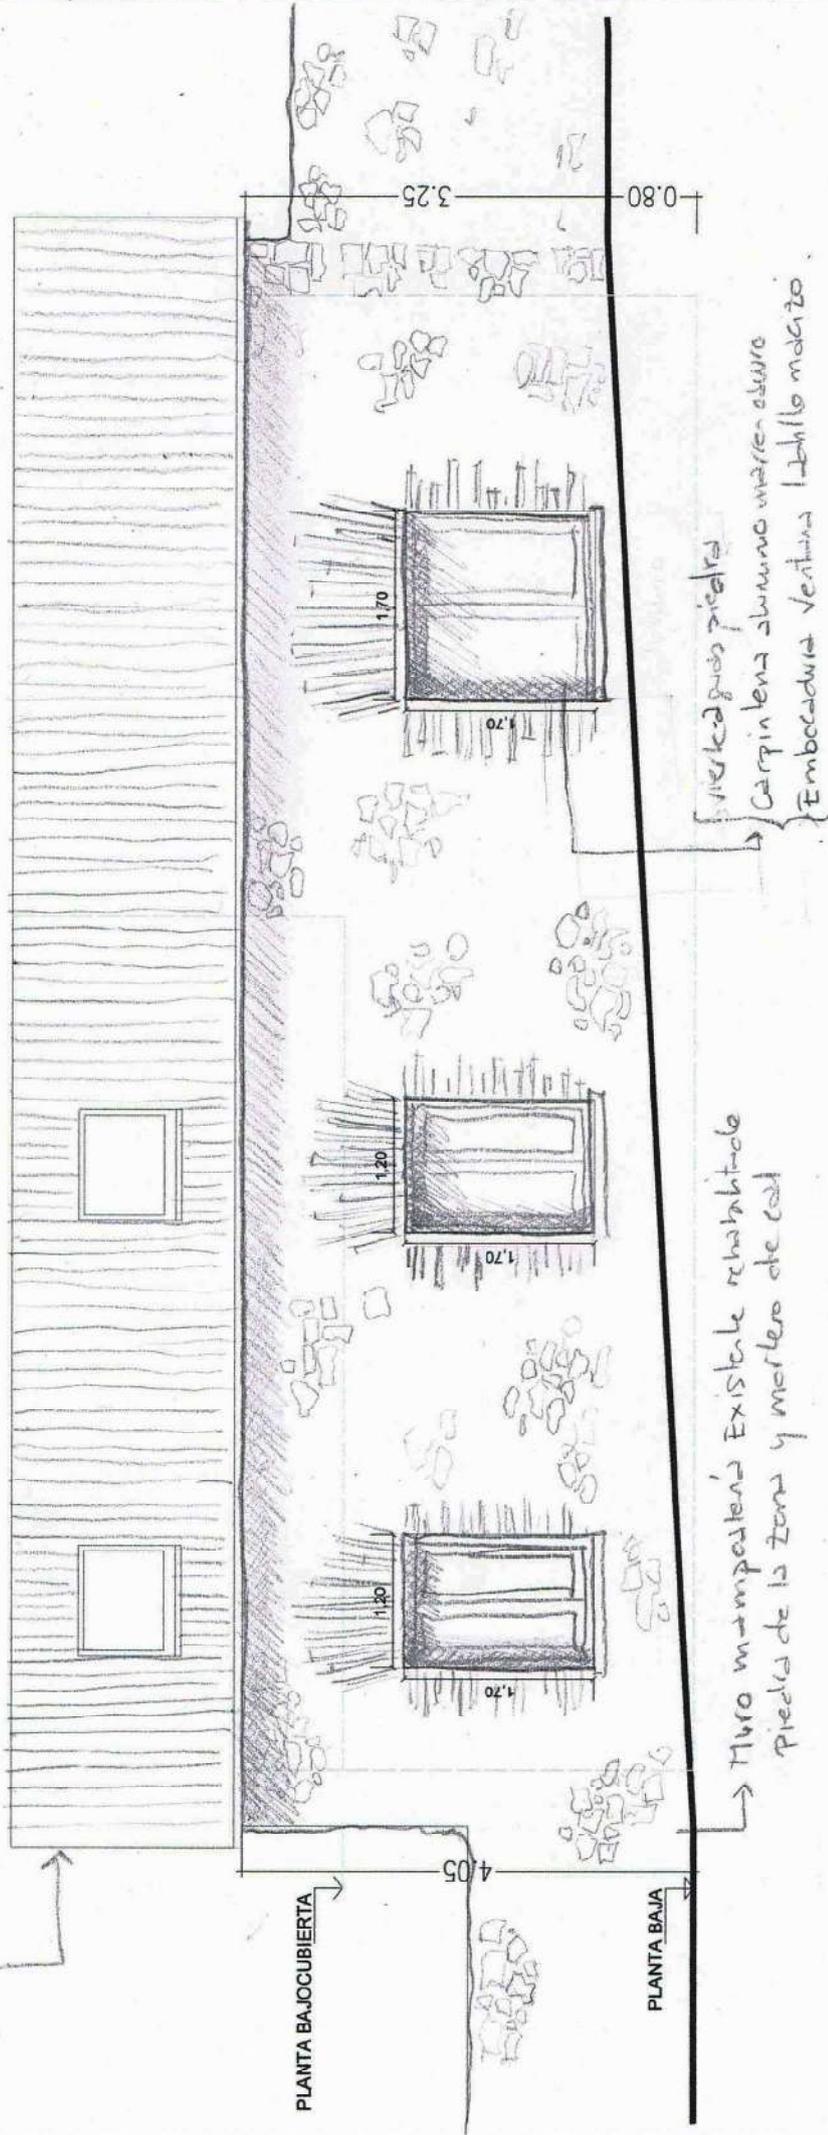
Teja Arabe Seguriana en canal

PLANTA BAJOCUBIERTA

PLANTA BAJA

- Los materiales utilizados en cerramientos; Carpintería exterior, cerrajería, cubierta y bajantes cumplirían lo exigido en la Ordenanza 2.
- Se adjunta propuesta para la composición de huecos de fachada Oeste (plano A004)

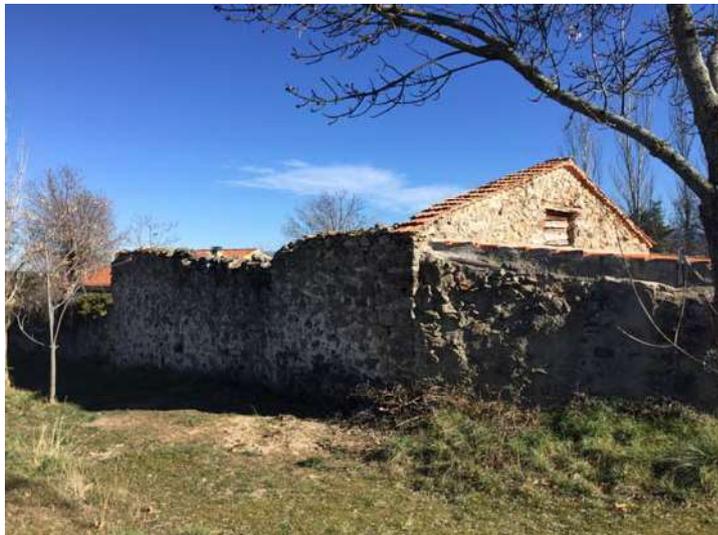
Alineación Oficial y Lindero

- Consideramos que recuperar el cerramiento exterior del Pajarón con sus muros exteriores adosados a la alineación oficial y al lindero norte podría ser viable por estas razones:
 - La situación de la parcela en el conjunto del municipio limitando el suelo urbano, a las afueras del pueblo en una zona en la el adosamiento a la alineación no supone una alteración del conjunto edificado
 - El vial de salida hacia la carretera SG-V-7212 con dirección a Segovia hace que no haya circulación peatonal
 - la zona verde que separa el vial de la edificación supone un retranqueo natural
 - La volumetría de la ruina actual no variaría con respecto a la propuesta de rehabilitación

Los motivos por los cuales exponemos que la rehabilitación de esta ruina podría realizarse sin contradicción a la ordenanza 2 de las N.N.S.S. serían los siguientes

- Aunque no se trata de un edificio consolidado sino de una ruina se propone un estudio de detalle previo para la liberar de la obligación de retranqueo

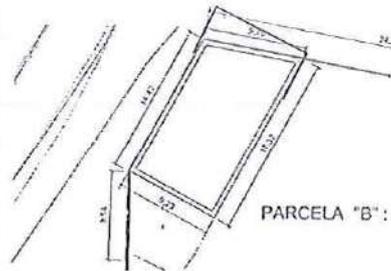
Superposición aproximada del edif. original

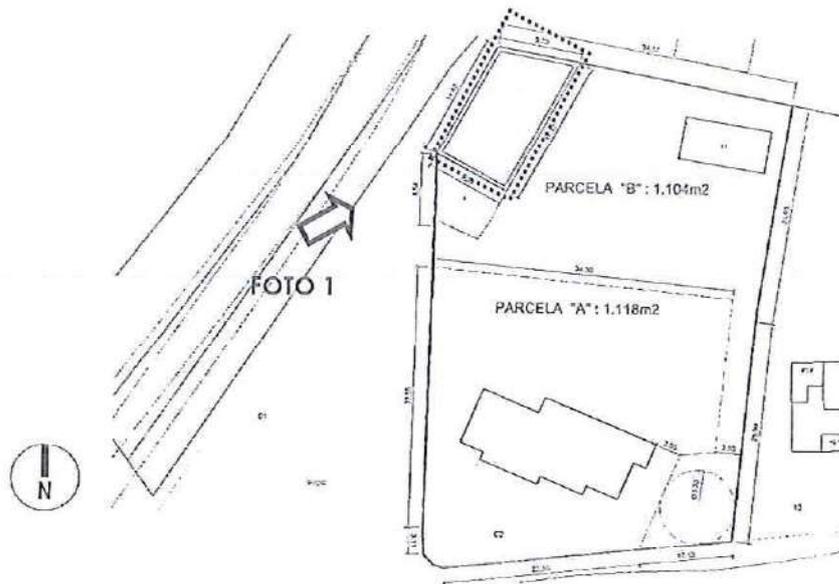
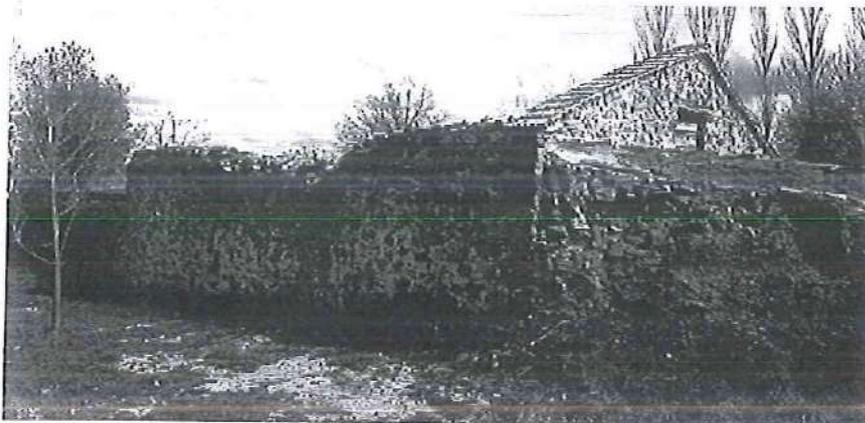
1. FOTO DESDE LA CARRETERA HACIA LAS REVUELTAS (muros oeste y sur).

El muro orientación sur, que linda con el interior de la finca, y que actualmente tiene adosada una construcción auxiliar de una planta de altura (ver fotografía 1).

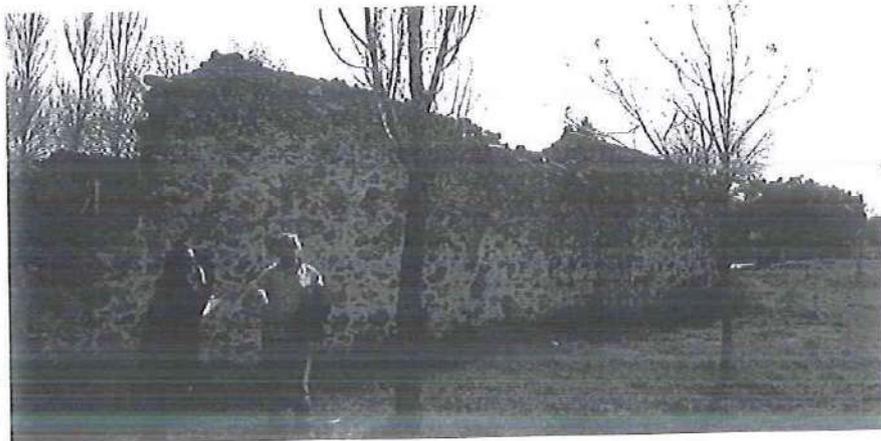
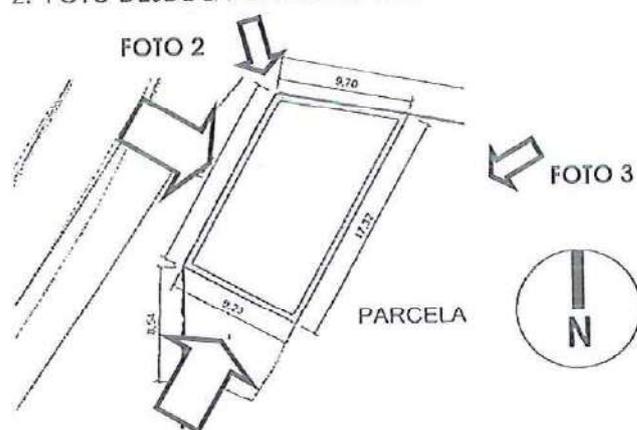
2. FOTO DESDE LA CARRETERA HACIA EL CASCO URBANO (muro oeste).

Del inmueble se mantienen de forma prácticamente integral y aparente buen estado de conservación dos de los cuatro muros exteriores que conformaban su cerramiento perimetral. Los muros son de mampostería de piedra del lugar y poseen un acabado enruchado, rejuntado por tramos con mortero de cal en tonos ocres:

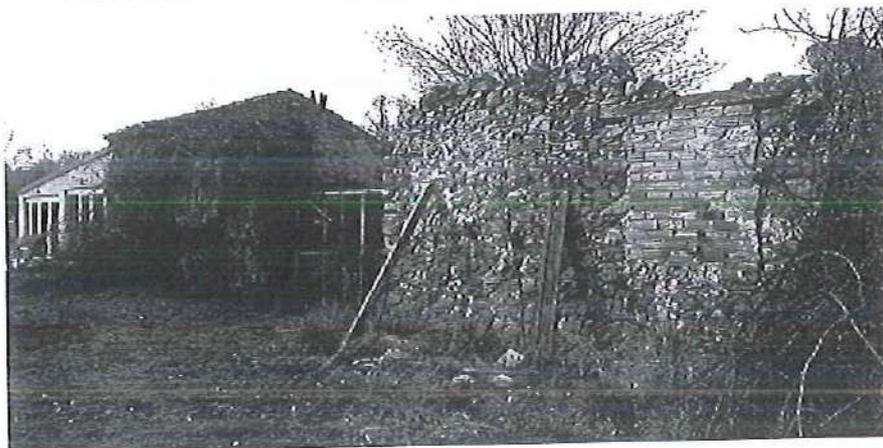
3. FOTO MURO INTERIOR DEL INMUEBLE (muro este).
